KANパテ補修事例 No.003

ユーザー : 石油精製

施工箇所 : 工業用水ポンプ

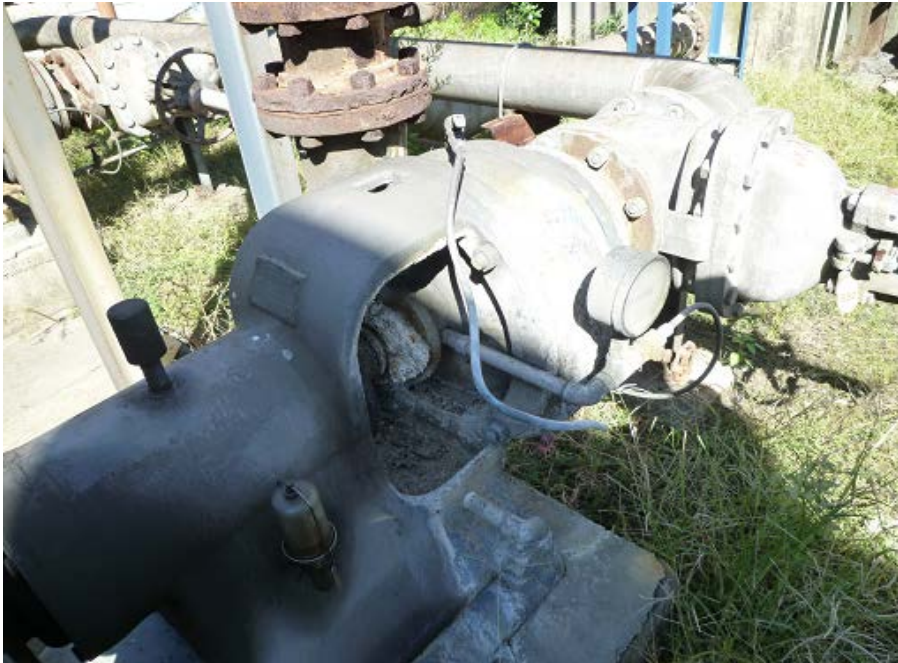
[写真-1]

10年以上稼働している
工業用水ポンプ

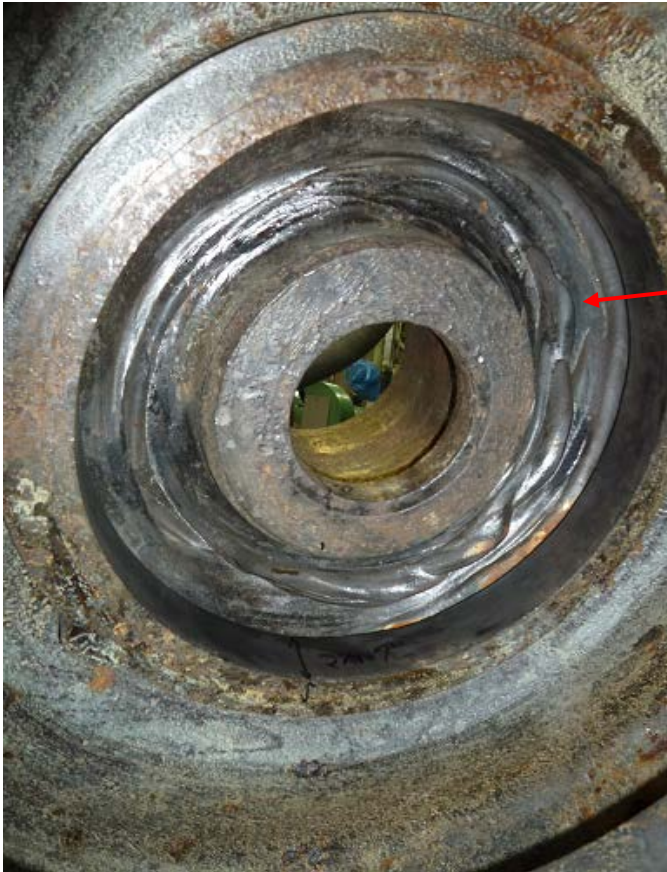
[写真-3]

耐摩耗補修剤で“肉盛り補修”をする
部位

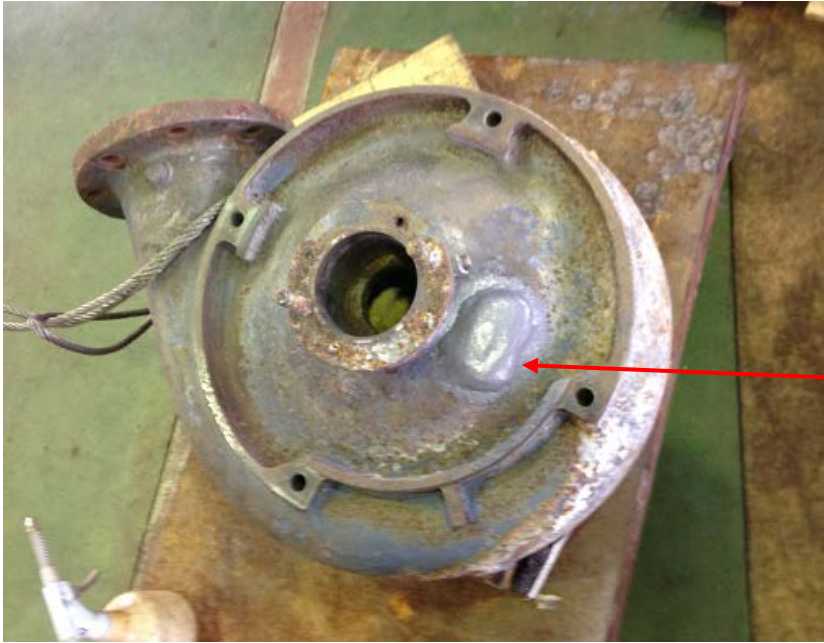
[写真-7]
耐摩耗パテ「HL-SPS」でケーシングの
開口部を肉盛り補修

- ①下地処理;
ワイヤーカップにて、ケレンを実施
- ②HL-SPS塗工;
天然ゴム系の手袋を装着して、
アセトン(溶剤可)で湿らせパテの
表面を滑らかに仕上げる。
