すべり止めコート施工事例 No.002

ユーザー：廃棄物処理工場

使用製品：すべり止めコート・イエロー

施工箇所：屋外階段／縞鋼板

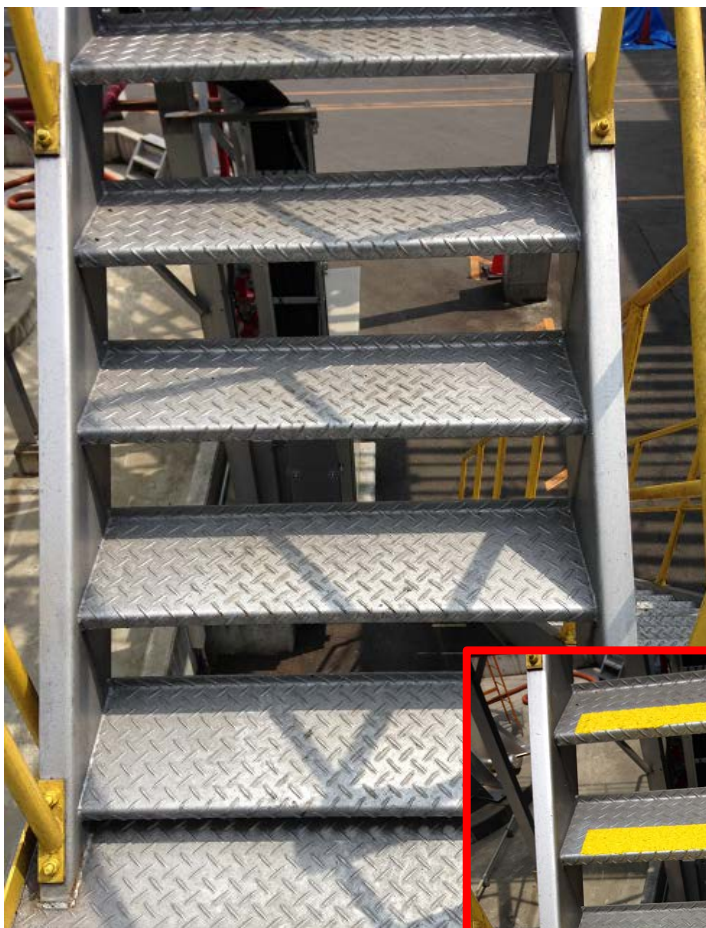
[写真-1]

施工前の階段

すべり止めテープすら貼ることなく
防滑対応が為されていなかった。

雨天時など、スリップして危険な
状態であった。

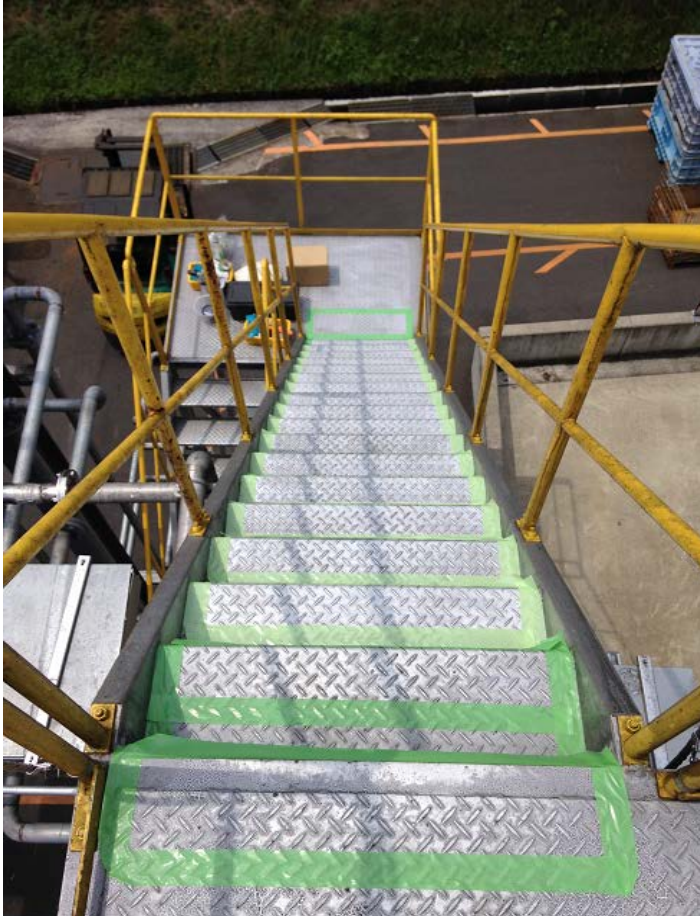
[写真-2]
清掃後にマスキング処理実施。

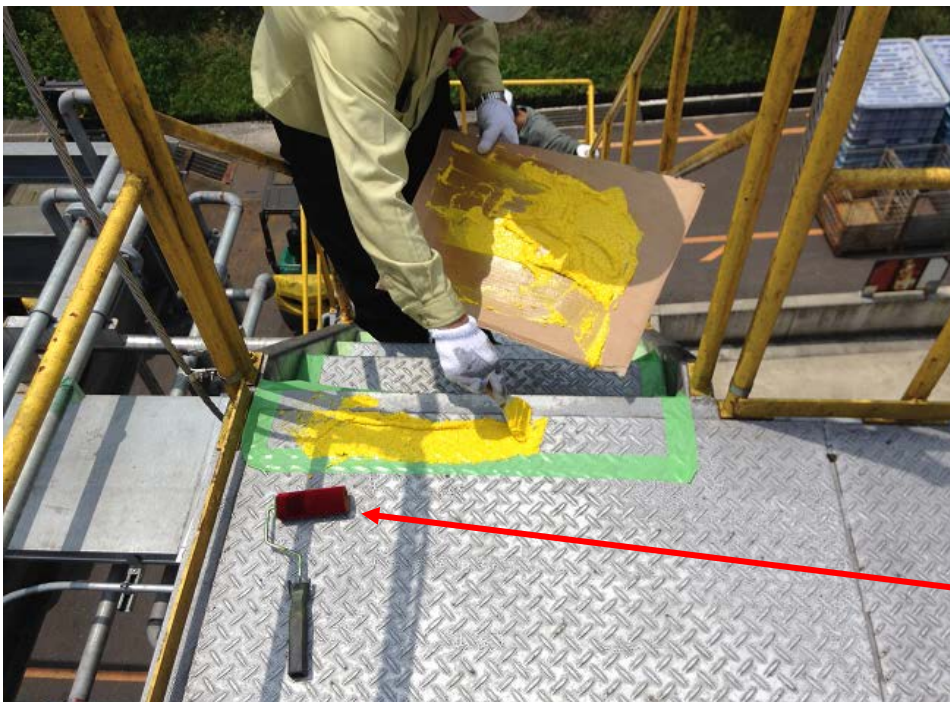
[写真-3]
混合したすべり止めコートを
金ベラにて塗り広げる。

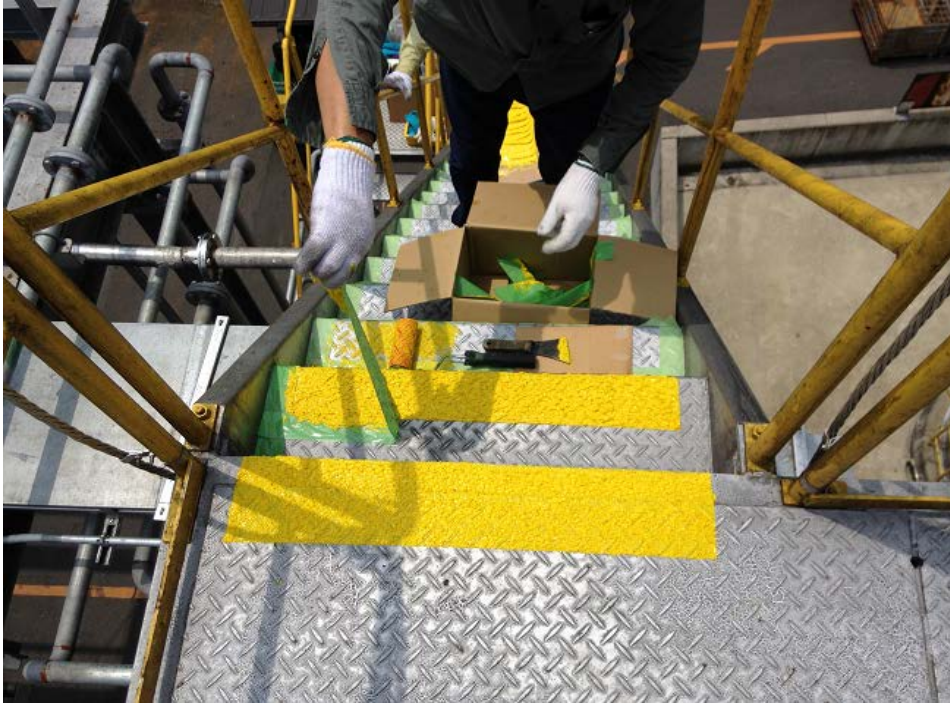
[写真-4]
マスキング除去。

塗布面；
約800mm × 150mm
× 23箇所

階段塗工の際は、
すべり止めコートを塗布しながら、
マスキングテープを除去してゆく。

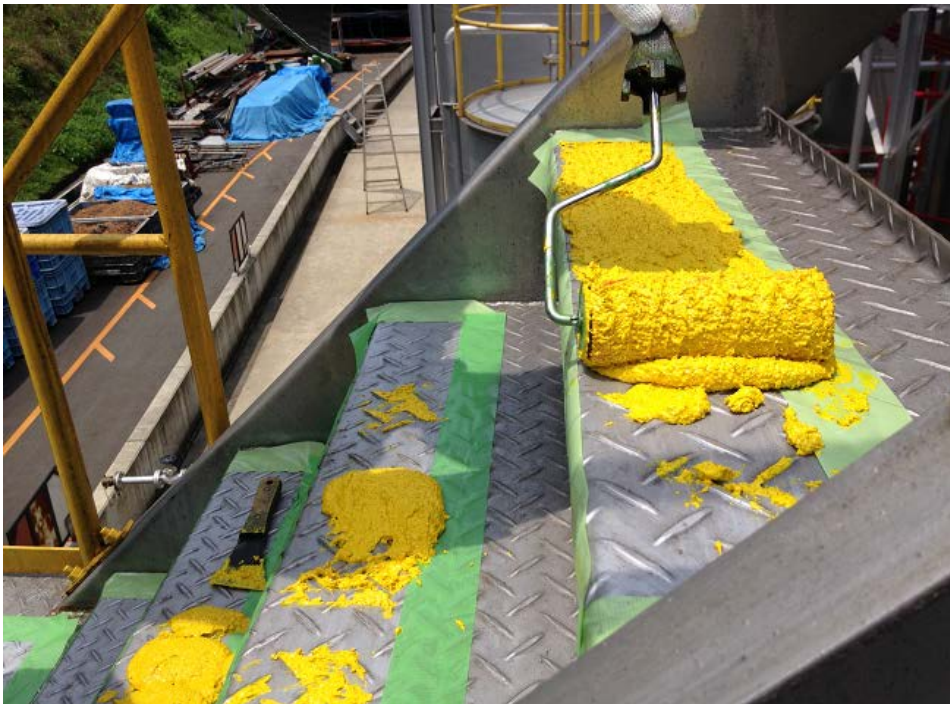
[写真-5]
塗布方法；
任意の量を塗布面に置く。
次に、専用ローラーで樹脂を
塗り広げてゆく。

縞鋼板の場合は「短毛ローラー」
使用することで、
薄く均一に塗布することが
可能となる。

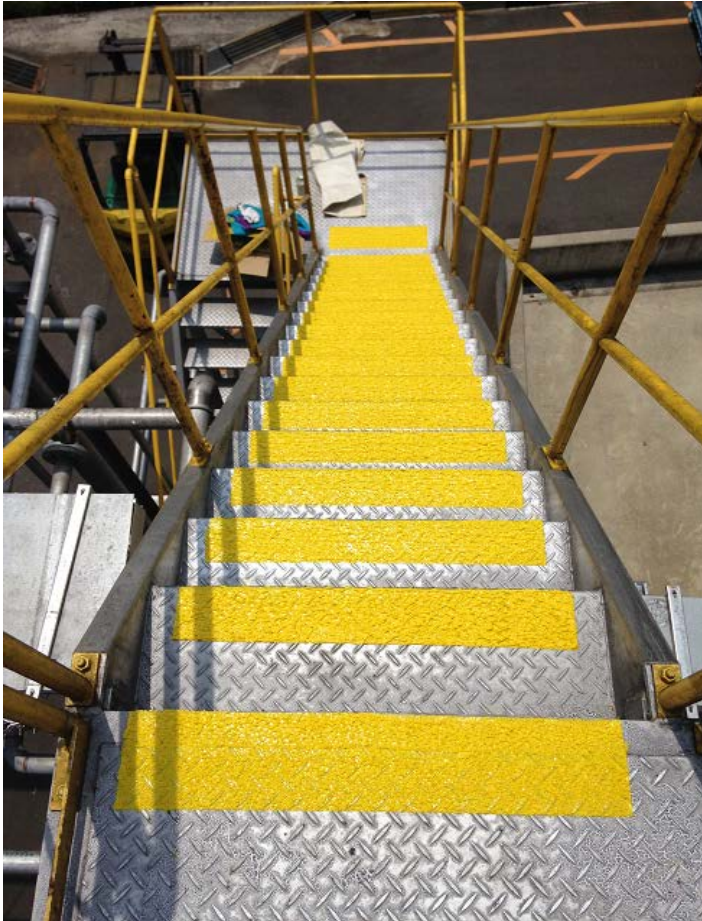
[写真-6]
塗布完了。
↓
硬化養生。

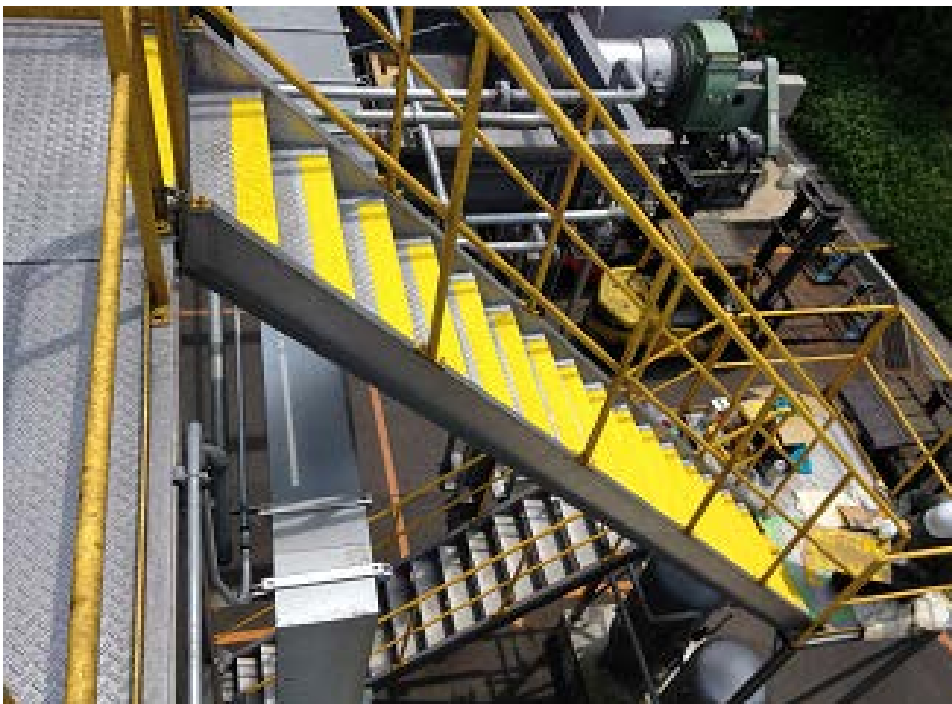
[写真-7]
短毛ローラーを使うことで
縞鋼板への塗布も、
均一に薄く塗布することが
可能となる。
